# 右京区 外壁塗装・防水塗装工事

場所	右京区
物件種別	鉄骨ALC造4階建て
工事内容	外壁塗装・防水塗装
工事期間	約2ヶ月

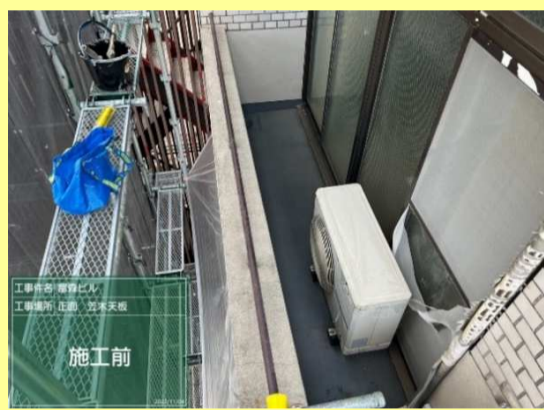
施工前

### 笠木天板補修

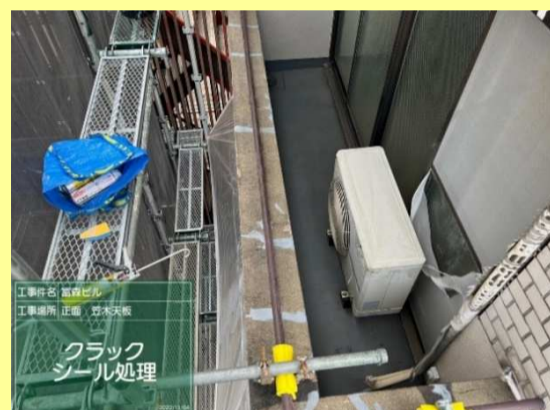
クラック・シール処理

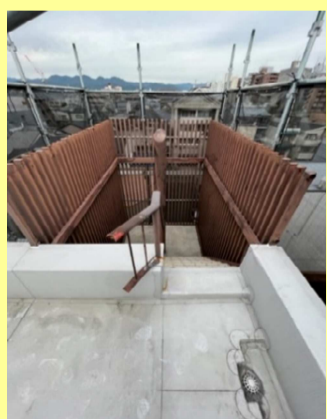
施工前

### 鉄骨階段

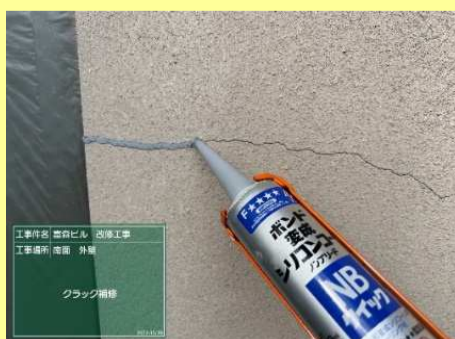
クラック補修

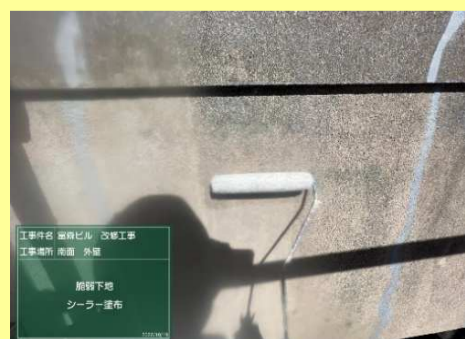
脆弱下地 シーラー塗布

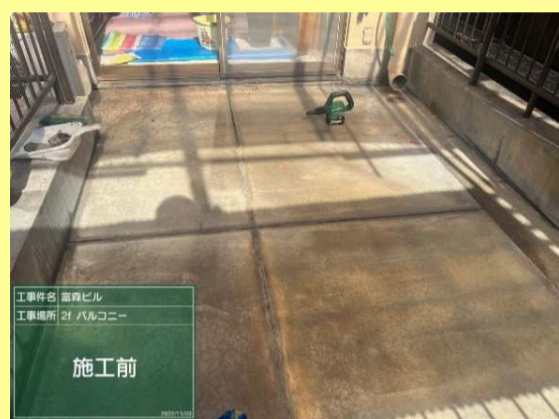
施工前

2Fバルコニー 防水塗装工事

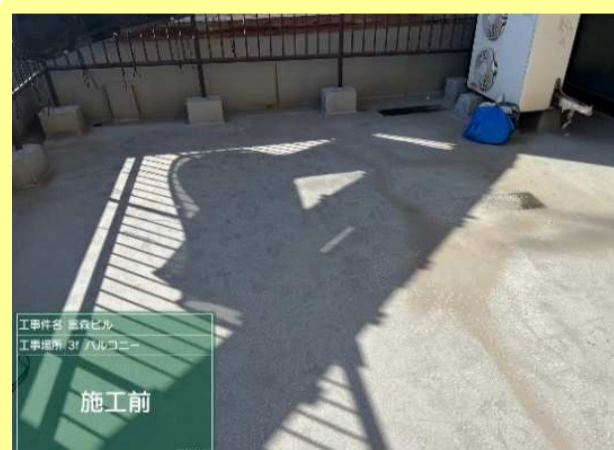
施工前

3Fバルコニー 洗浄・防水塗装工事

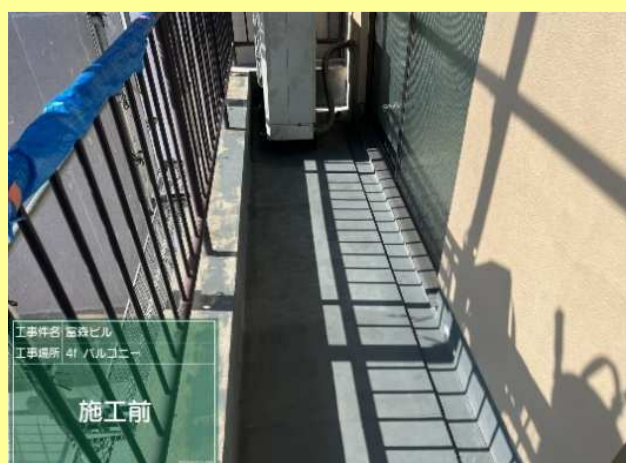
施工前

その他の補修工事
