外壁・屋根修繕工事

リフォームデータ

場所	伏見区
物件種別	戸建
工事期間	外壁:3日/屋根:半日

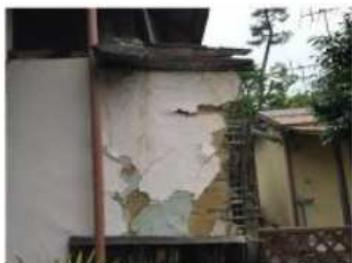
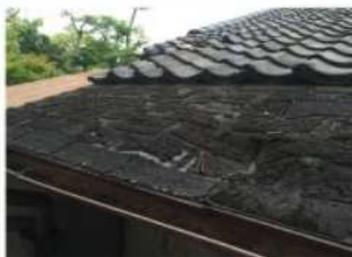
Before

外壁：土壁が落ち、柱も腐っており危ない状態でしたので、柱を交換・土壁部分はトタンで補修しました。

屋根：昔に屋根を延長した部分が腐り、雨水が漏れている状態でした。トタンを上から被せて補修を行いました。
