# 京都市伏見区 陸屋根防水工事

工事場所	京都市伏見区
物件種別	鉄筋コンクリート造
築年数	18年
工事期間	約1ヶ月
工事内容	陸屋根塩ビシート防水工事 防水塗装工事 シール工事等

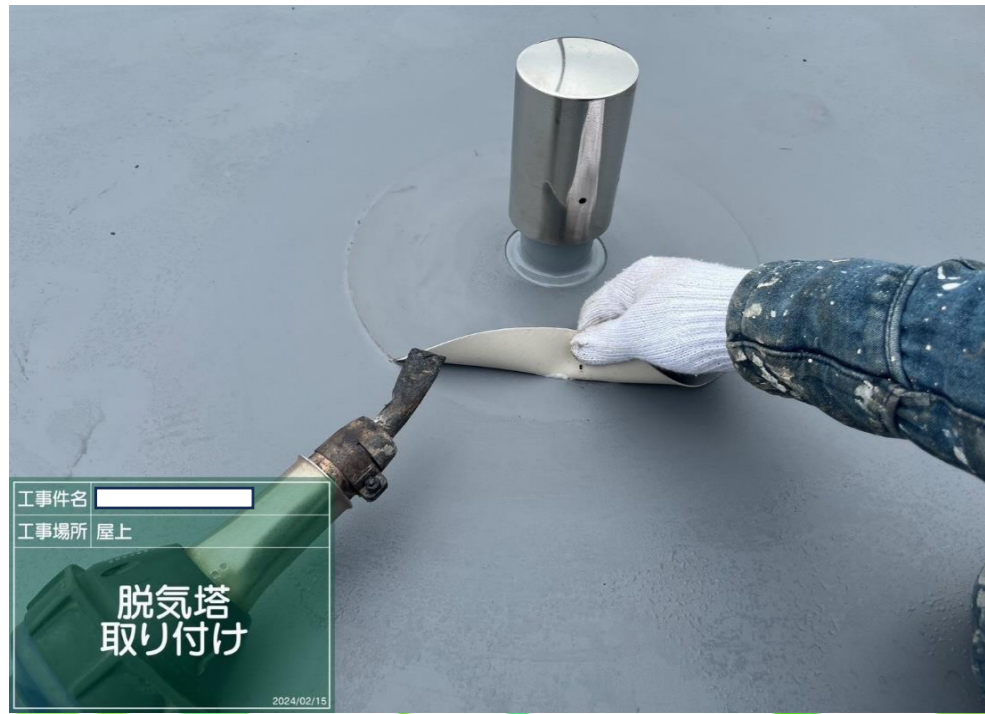
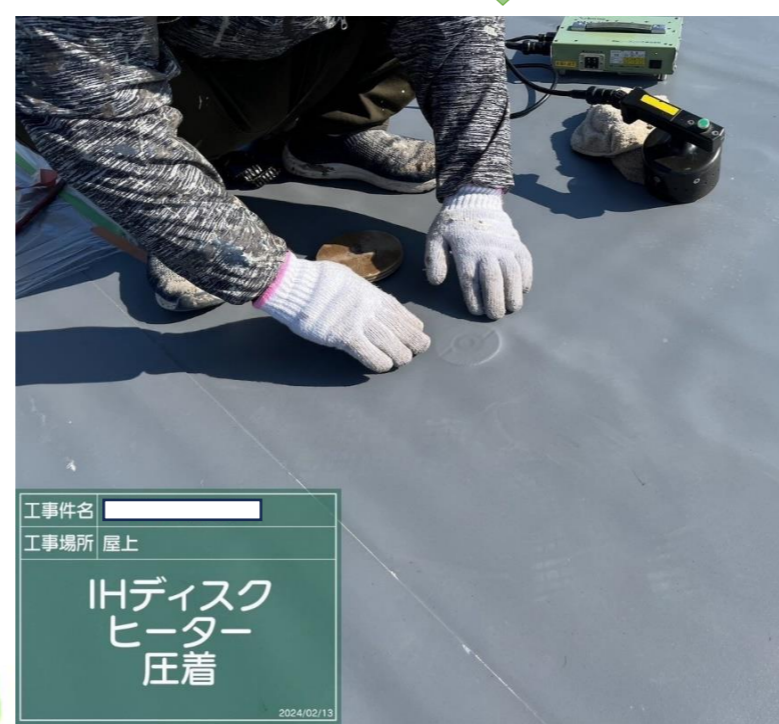
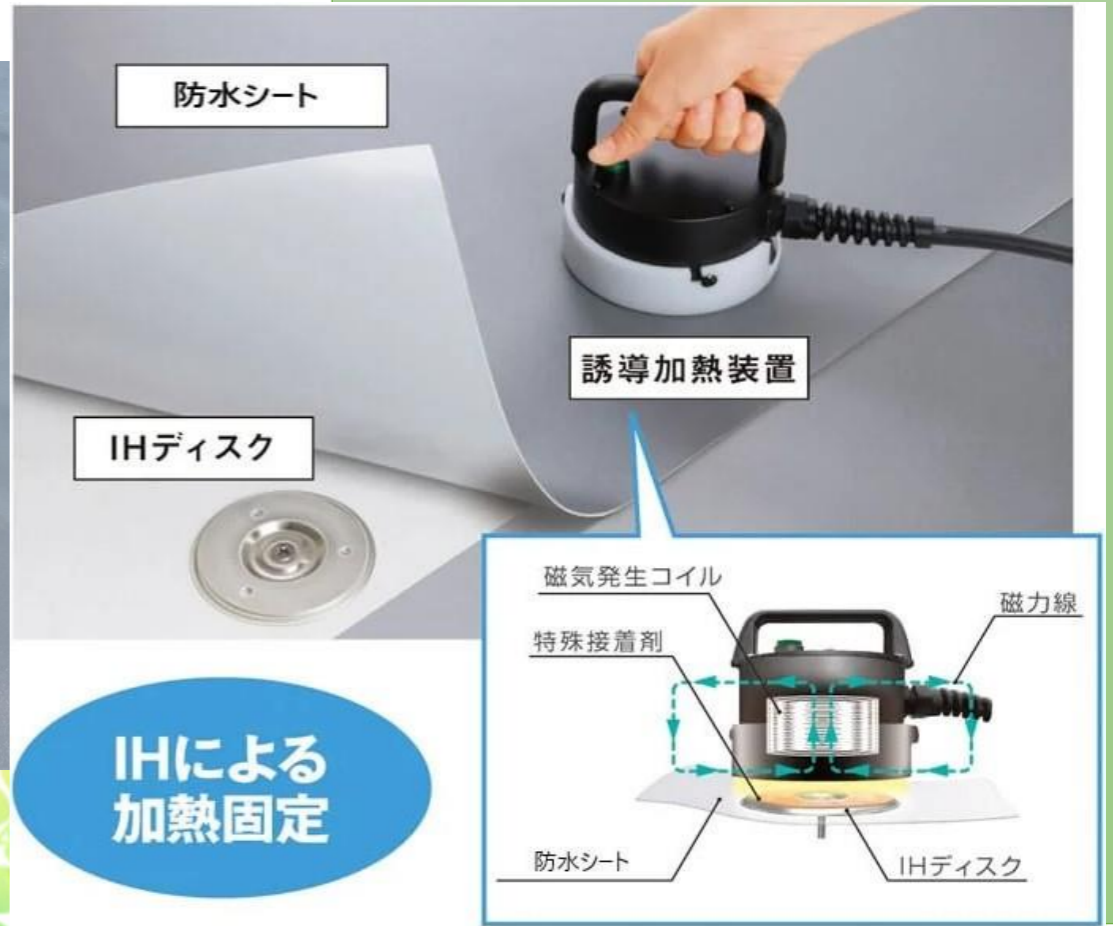
**IHディスク圧着について**

防水シートを屋上面に固定する工法になります。  
 防水シートに穴を開けて固定するわけではないので高い水密性があり、水漏れもおこりにくいです。  
 さらに、シートに熱を与えてディスクと固定するのではなく、シート下にあるIHディスクを加熱誘導してシートと固定させるので、シートが熱で溶けるようなことはありませんので安全性も確保されています。

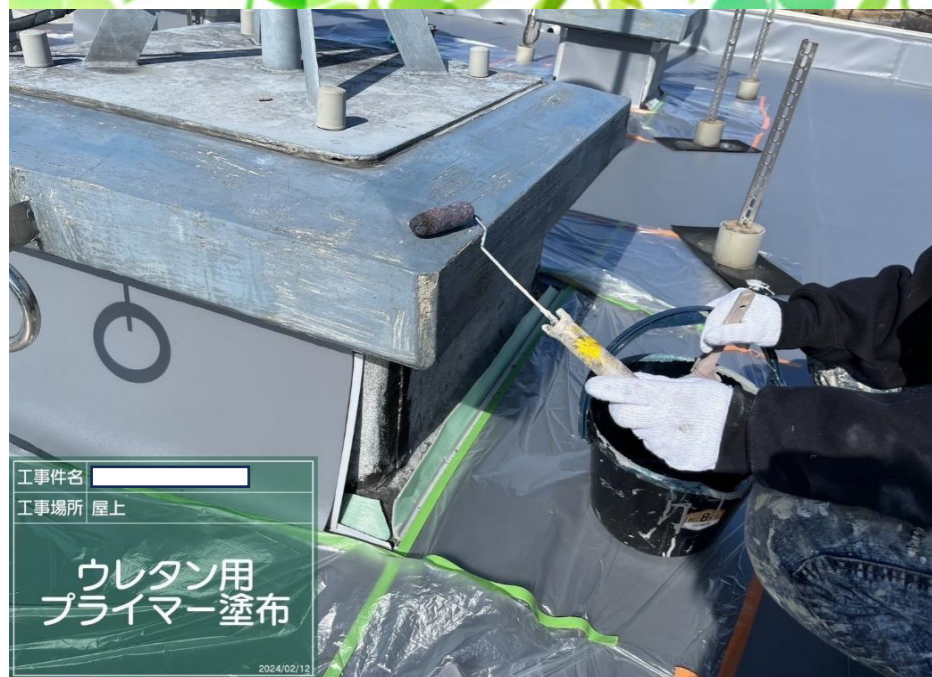
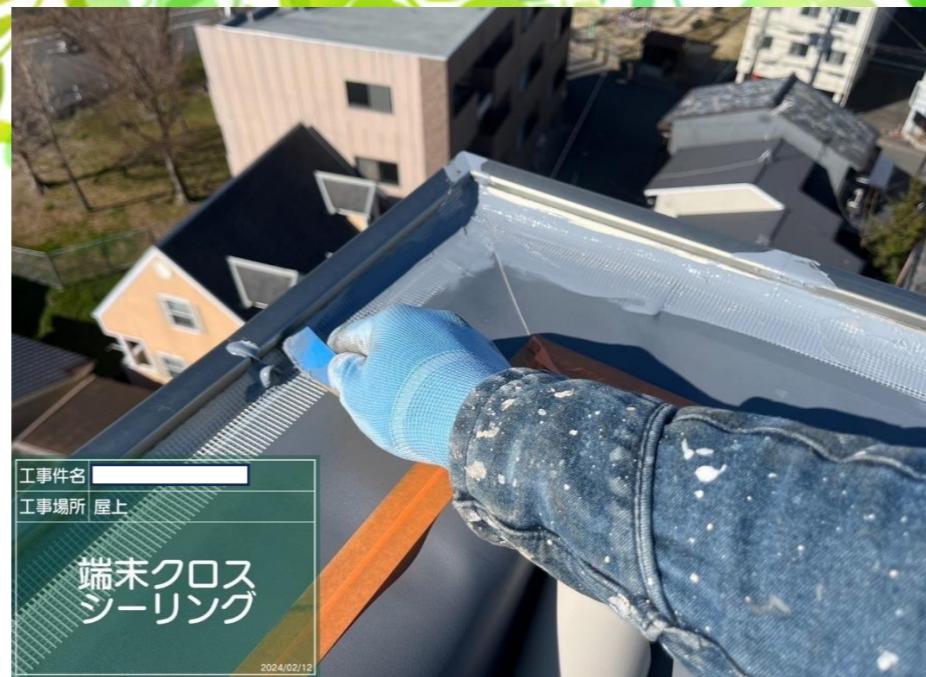
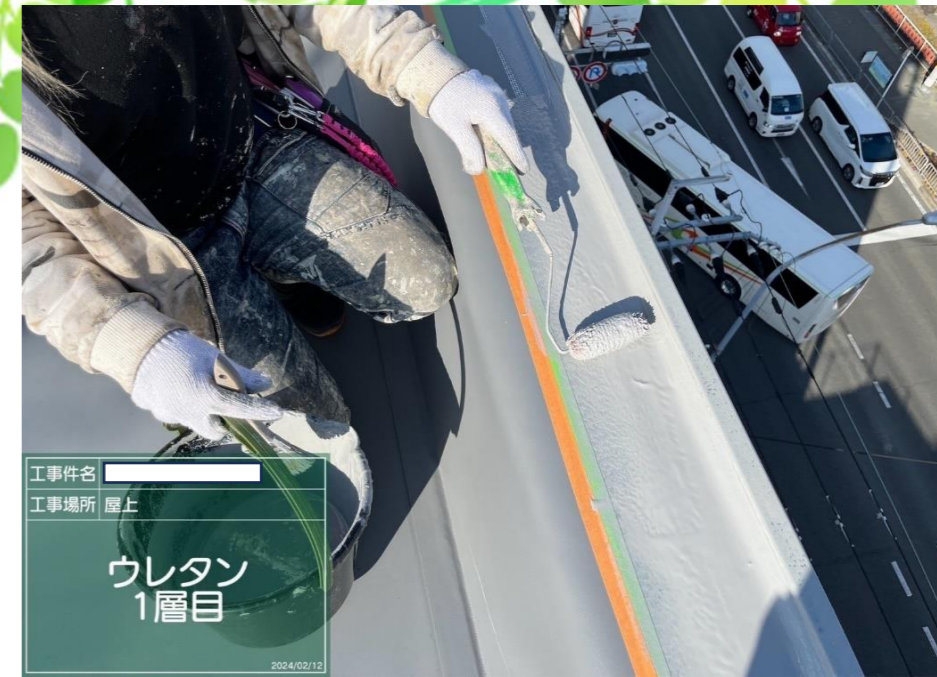
ウレタントップコートとは  
簡単にいうとウレタンの保護膜のようなものです。  
トップコートがなければ、紫外線や  
打ち付ける雨水からウレタン樹脂を守れず  
塗膜防水層は短時間で劣化し、  
漏水のリスクが高まるためかなり重要な  
工程になります。  
劣化サインはチョーキング現象という  
粉が出てきたり、浮きや剥がれ、コケや雑草等  
様々な現象が出てきたらやり替えタイミングです。

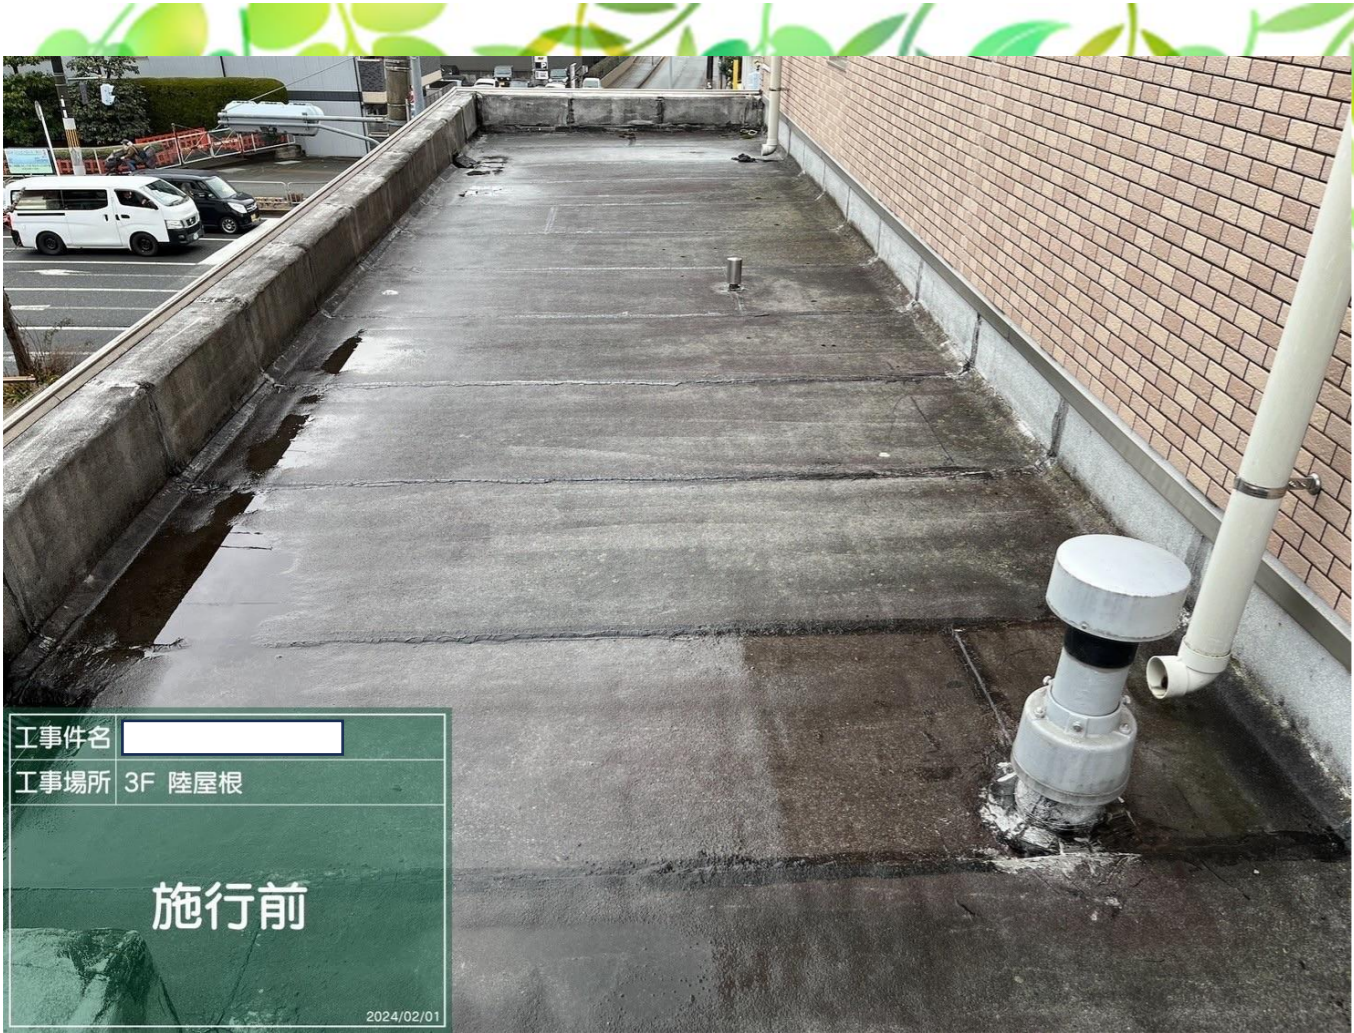
工事件名   
工事場所 3F 陸屋根

**施行前**

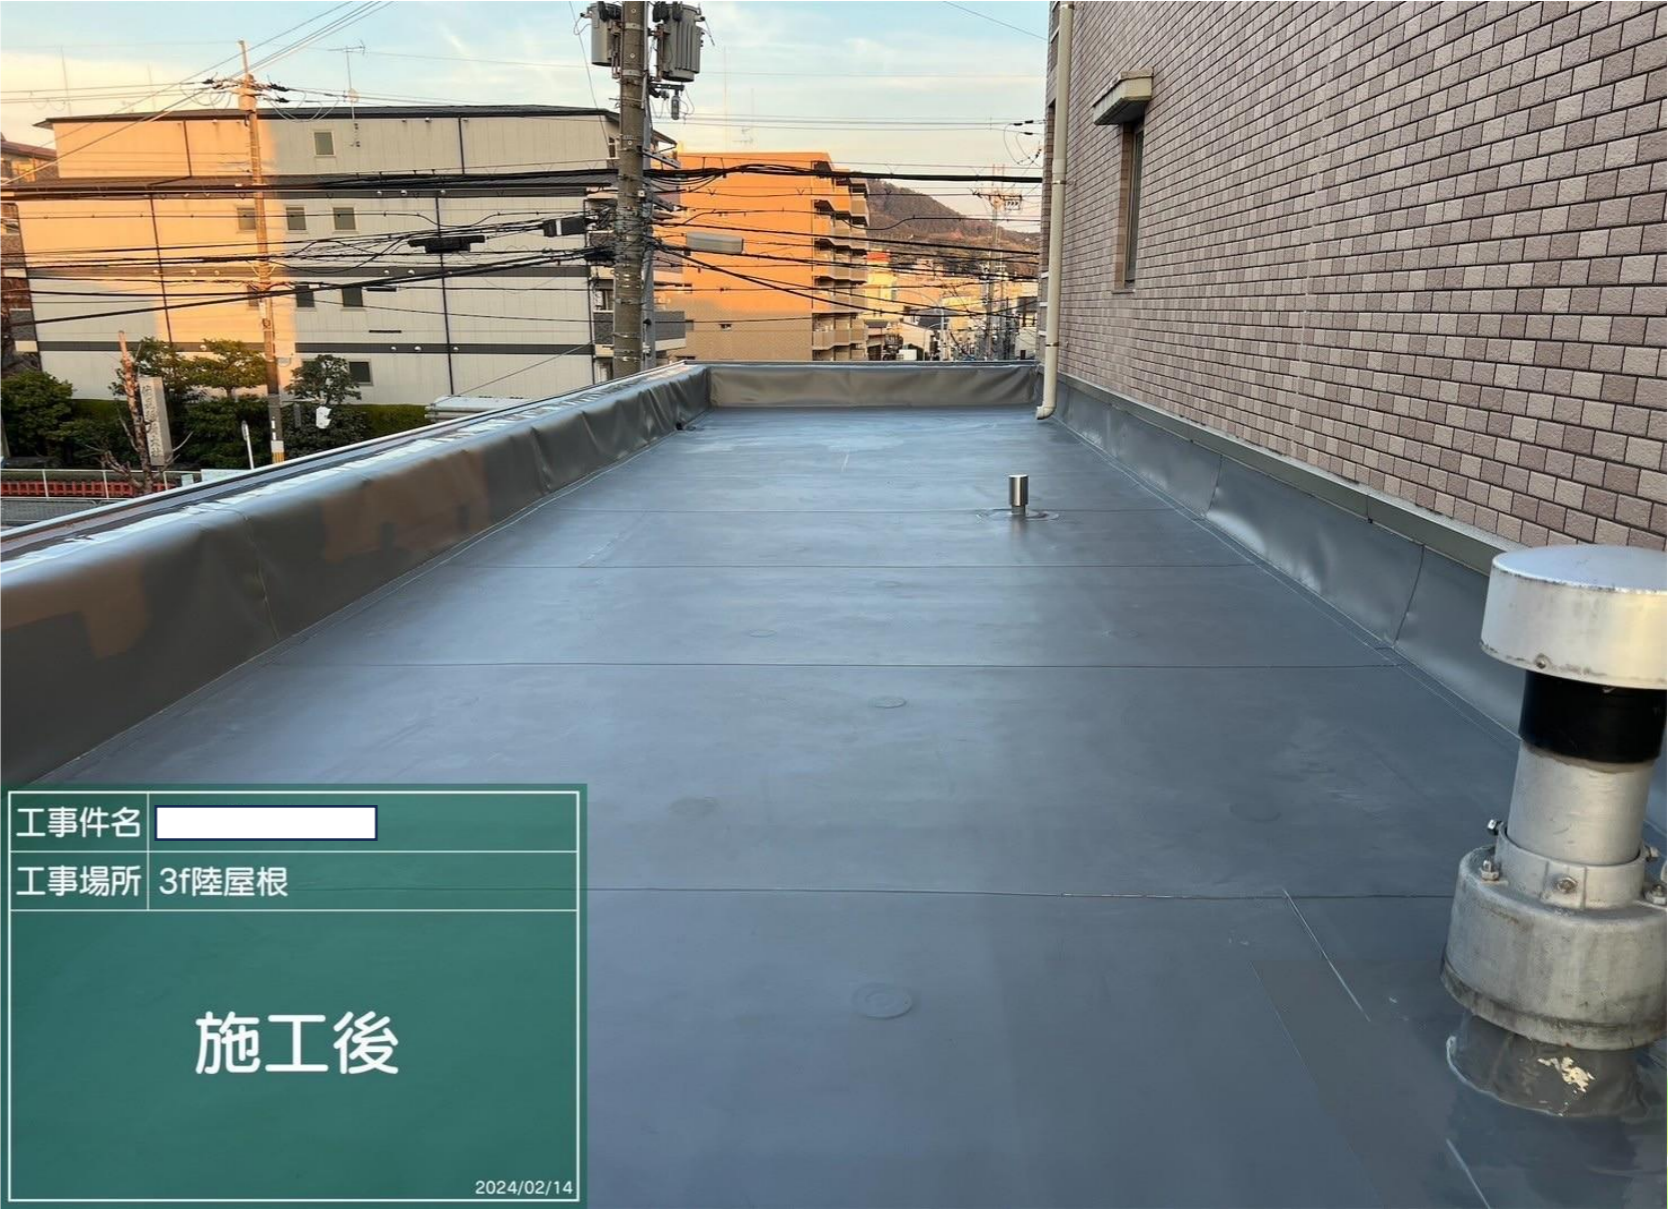
工事件名   
工事場所 3f陸屋根

**施工後**
